Huonekalutehdas paloi Lestijärvellä

Suojaamaton ullakko paloriski

*Teksti: Olavi Keski-Rahkonen ja Tuomo Rinne
Valokuvat: Tomi Hirvinen*

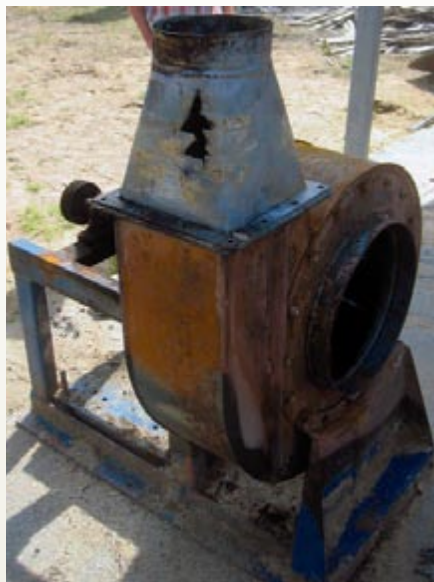
tavasti kuvaan 1 merkityn syttymiskohdan lähimpänä olevaan hallin H2 seinään. Syttymisen alkusyy oli purupuhaltimen tukkeutuminen. Puhaltimen moottorikäyttö oli niin voimakas ja hihnat niin lujat, että tukkeutumisesta huolimatta se pyöri kunnes mekaanisesta hankauksesta ylikuumentunut puru syttyi ja aiheutti putkessa pölyräjähdysen. Puhallin ja pölysuodattimet olivat rakennuksen ulkopuolella erillisessä tilassa, jonka lähin seinä oli 1,5 metriä rakennuksen seinästä. Kuvassa 2 on esitetty tämä räjähdysen aiheuttanut puhallin, jonka poliisit olivat tutkimuksissa irrottaneet asennuspaikaltaan ja siirtäneet jonkin matkaa kohteestaan. Puhaltimen putken kartiossa näkyy peltiin räjähdysen voimasta repeytynyt reikä. Räjähdysen ääntä kukaan ei suoranaisesti kuullut, mutta repeämä todistaa sellaisen tapahtuneen. Kuvassa 3 näkyy puhaltimen poistoputki, jota pitkin tullut räjähdysen liekki osui suoraan kuvan etualalla olleen hallin H2 räystäään rakenteisiin. Vaikka pölyräjähdysen liekki palaa tyyppillisesti vain sekunnin verran, räystästä oli niin heikosti suojattu, että sen aliset rakenteet syttyivät ja veivät liekit H2:n ullakolle.

Kuva 2. Pölyräjähdys syntyi tässä tukkeutuneessa puhaltimessa.

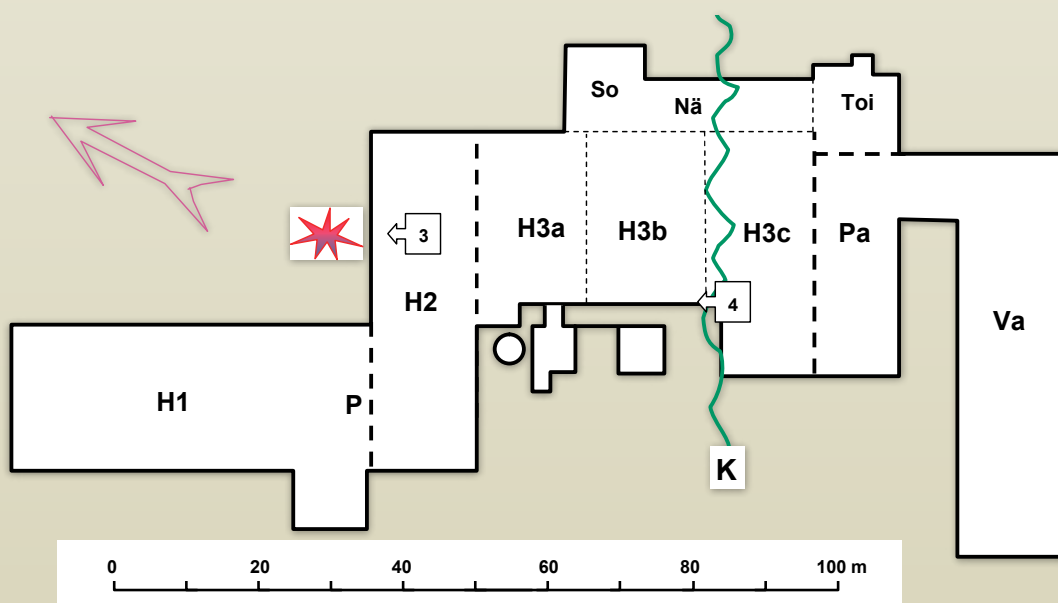
laitteistoa. Rakennusluvan mukaan hallien H1 ja H2 välillä olisi pitänyt olla EI-M60 palomuurin P. Yläpohjan ontelotila olisi pitänyt osastoida kuvan 1 esittämistä kohdistusta EI30 (paksut katkoviivat) tai EI15 (ohuet katkoviivat) rakenteilla, [2]. Osastoinnit eivät ilmeisesti täyttäneet näitä vaatimuksia ainakaan palomuurin P osalta. Kuva 4 esittää tuhoutunutta hallia syttymiskohtaan päin katsottuna.

Kuva 1. Lestijärven tehtaan pohjapiirros likimain mitta-kaavassa [2]. Pölyräjähdysen syttymispaikka on merkitty tähdellä. Raaka-ainevarasto H1, tuotantohallit H2 ja H3, pakkaamo Pa, varasto Va, sosiaalitala So, näyttelytila Nä ja toimisto Toi. Kuvien 3 ja 4 ottopaikat ja suunnat on esitetty numeroituilla nuolilla. Rakennusluvan edellyttämät ullakon osastointien paikat on esitetty katkoviivoilla: paksut viivat EI30 ja ohuet viivat EI15; vasemmalla H1:n ja H2:n väliseksi seinäksi vaadittiin palomuurin P (EI-M 60).

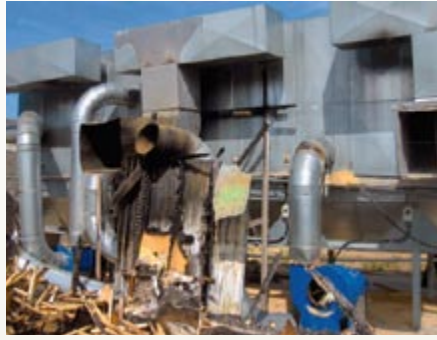
Kuva 3. Keskellä mustuneena puruputki, joka sisältä tullut räjähdys syytti läheisen hallin H2 räystäään. Kuvan ottopaikka on esitetty nuolikuviolla 3 kuvassa 1.

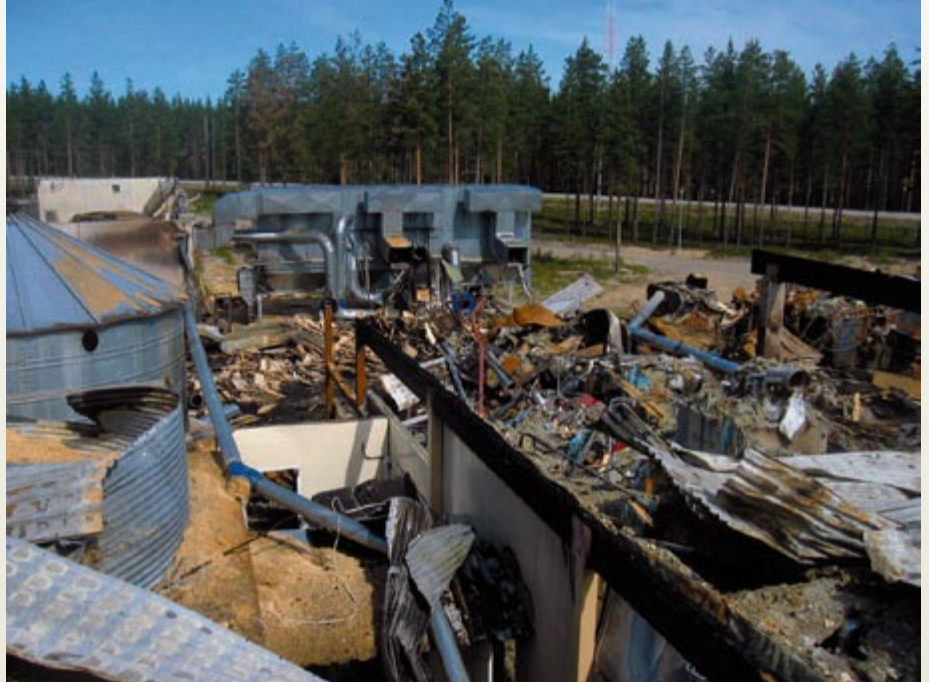
Ensimmäisten yksiköiden LE11 ja LE13 tullessa kohteeseen [1] palo oli jo levinnyt laajalle rakennuksen yläpohjaan hallin H2 lisäksi H1:n alueelle, joten yksiköiden tehtäväksi tuli rajoittaa palo tuotantotilojen siihen osaan, missä paloa ei vielä ollut. Katolle asetetut rajoituslinjat onnistuttiin pitämään, kuten rinnakkaisessa operatiivista toimintaa kuvaavassa artikkelissa tarkemmin kerrotaan [3]. Koska palo levisi ullakotilassa nopeasti, se tuhosi ylhäältä päin lyhyessä ajassa huomattavan osan koko laitoksesta. Rakennuksesta tuhoutui kuvan 1 esittämänä täydellisesti vasemmalta osat H1–H3 likimain käsivaraisesti piirrettyyn viivaan K saakka paitsi sosiaalitalaa So ja näyttelytilaa Nä. Osat H3a ja H3b tuhoutuivat täydellisesti ja H3c osittain. Toimisto Toi, pakkaamo Pa ja varasto Va säilyivät vahingoitta. Kuva 4, joka on otettu linjan K läheltä syttymiskohdan suuntaan, antaa aavistuksen vahingon laadusta.

Kuva 4. Tuhoutunut tehdashalli. Kuvauskohdasta on esitetty nuolikuviolla 4 kuvassa 1.

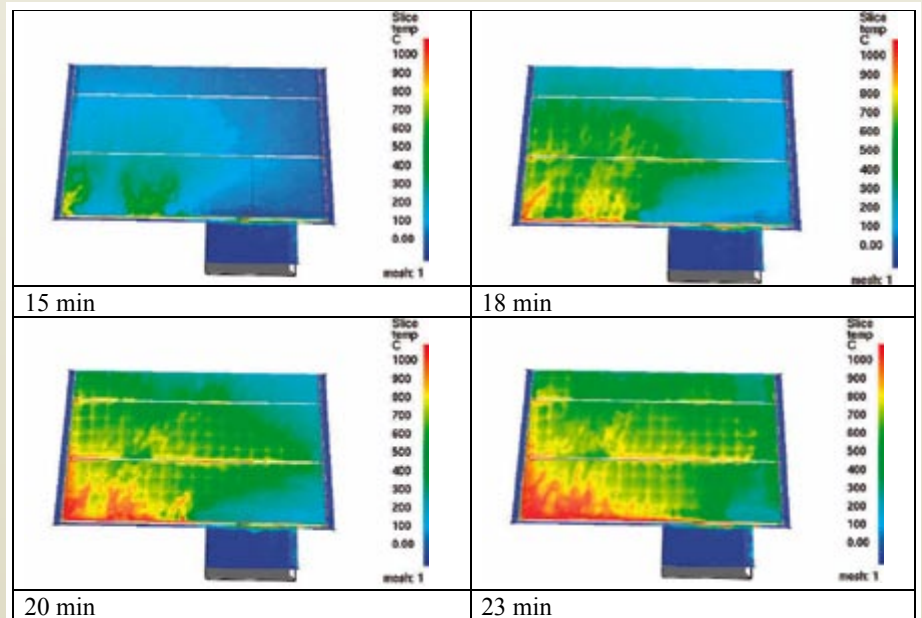
Ullakon ontelossa palo leviää erittäin nopeasti. Mitoiltaan melko samankaltaisessa kohteessa aiemmin tehty palon numeerisen simuloinnin antama lämpötilakenttä [4] on esitetty kuvassa 5. Siinä palo syttyi alhaalla oikealla olevassa erillisessä tilassa ja levisi sieltä päätyseinän läpi ullakon ontelotilaan. Annetut minuuttilukemat ovat aikaa palon oletusta syttymishetkestä alkaen. Absoluuttisia aika-arvoja tärkeimpiä tässä ovat aikarot ensimmäiseen 15 min ruutuun verrattuna. Ajanhetkellä 15 min simulointikohteessa palo oli tunkeutunut rakennuksen päätyseinän läpi. Punaisena näkyvät kohdat voivat tulla liekehtiviksi.

Koska räjähdysestä syntynyt pistoliekki osui Hirviset Oy:n palossa suoraan räystäärakenteisiin, kuvassa 5 voidaan 15 min ruudun olettaa esittävän ullakon lämpötilajakaumaa pian palon sytyttäneen pölyräjähdysen jälkeen. Kolme minuuttia myöhemmin liekkejä on jo huomattavassa osassa lohkoa H2. Viiden minuutin kuluttua koko ontelo H2 on lieskahtanut, ts. käytännöllisesti kaikki palavat pinnat liekehtivät. Kuvan 5 ullakon onteloa ei ollut osastoitu. Vaakasuurat viivat esittävät siinä vain kattopalkkirakenteita.

Kuva 5. Tuokiokuvia palon leviämisestä Hirviset Oy:n kaltaisessa ullakon ontelotilassa, [4].

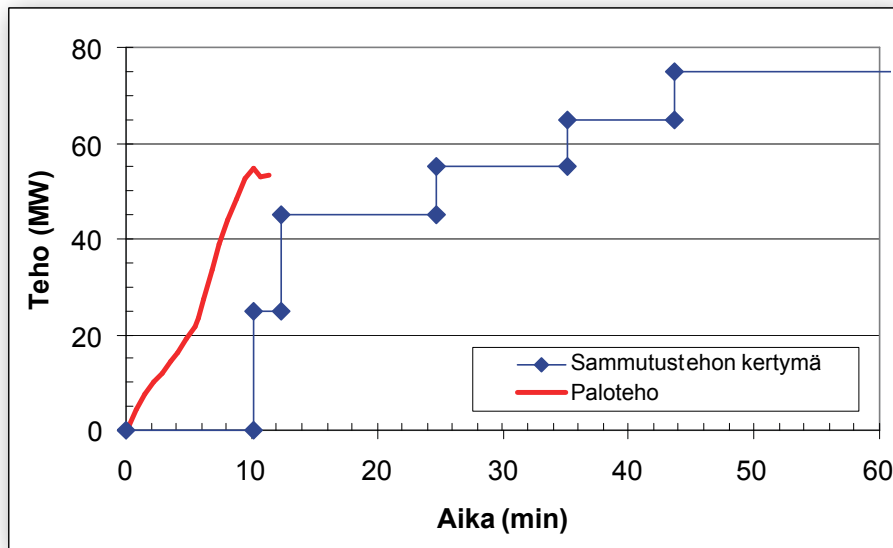
Kuvassa 6 on esitetty graafisesti näin saatu suurimman teoreettisen sammutustehon kerntyminen Hirviset Oy:n palopaikalle pisteillä, jotka on yhdistetty ohuella viivalla. Näin saatu porraskuvio edustaa suurinta mahdollista teoreettista sammutustehoa, kun pumppu toimii täysillä ja vettä on saatavissa riittävästi. Alkuvaiheessa vedensaannissa pitäisi olla lyhyitä katkoja teoreettisesti laskien, mutta sitä ei ole tässä otettu huomioon. Laskettuun sammutustehoon päästään, kun vesi ohjataan täysin oikein. Käytännössä sammutusteho saattaa jäädä huomattavasti tässä esitettyä pienemmäksi.

Kuvasta 6 nähdään havainnollisesti, että palokunta oli koko ajan alivoimainen onte-

lon palotehoon verrattuna. Syynä ei ole palokunnan huono suoritus, vaan rakennuksen ominaisuus. Päällikön tekemää puolustus suunnitelmaa on näissä olosuhteissa pidettävä onnistuneena [3]. Suuren ontelon palonkehitys on sellainen, että Tampereel-

Kuva 6. Palotehon likimääräinen kasvu (punainen yhtenäinen viiva) ja sammutustehon kertyminen (sininen porraskäyrä) Hirviset Oy:n palopaikalle Lestijärvellä 27.6.2007. Aika-akselin origoksi on otettu paloilmoituksen hetki 0:16:37.
